# 山东莱福特皮革制品有限公司 2024 年 度土壤自行监测报告

委托单位：山东莱福特皮革制品有限公司

编制单位：潍坊优特检测服务有限公司

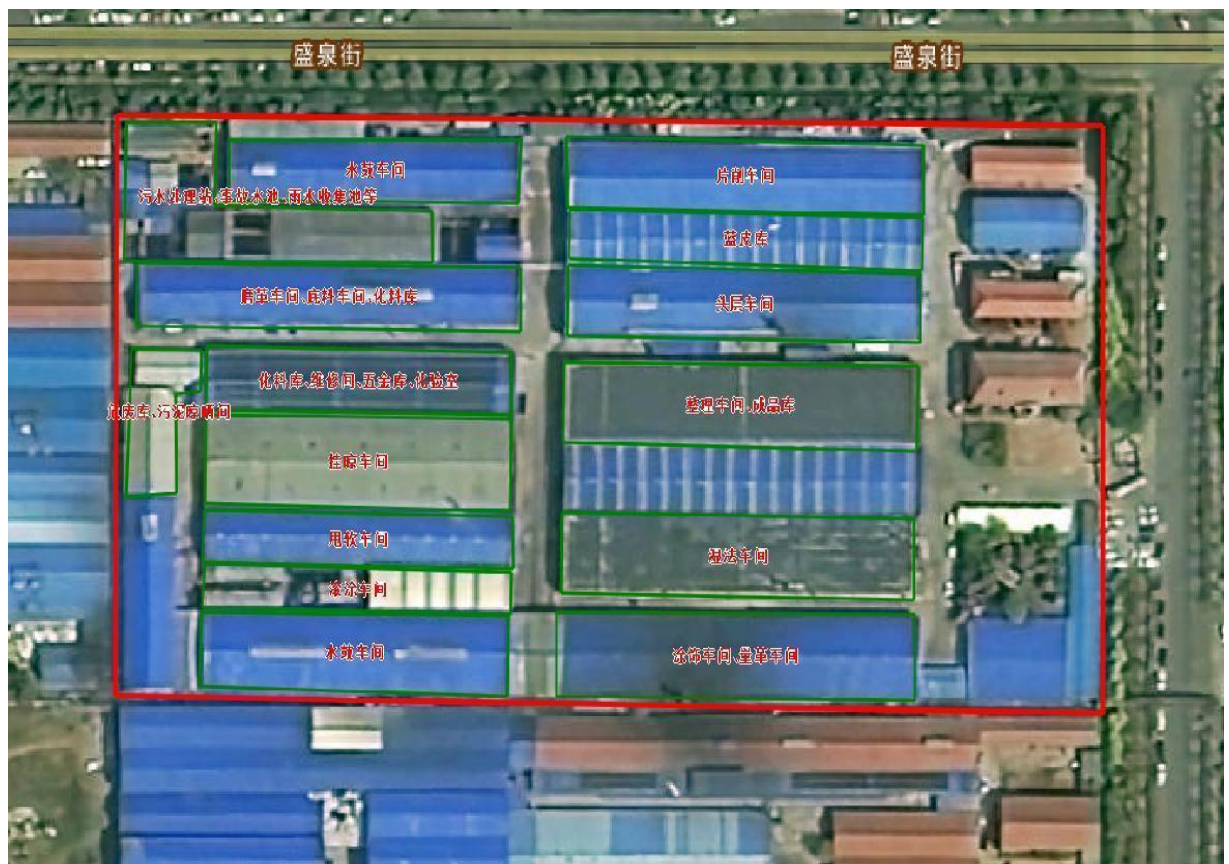
图 4-1 山东莱福特皮革制品有限公司平面布置图

企业平面布置图见图 4-1。

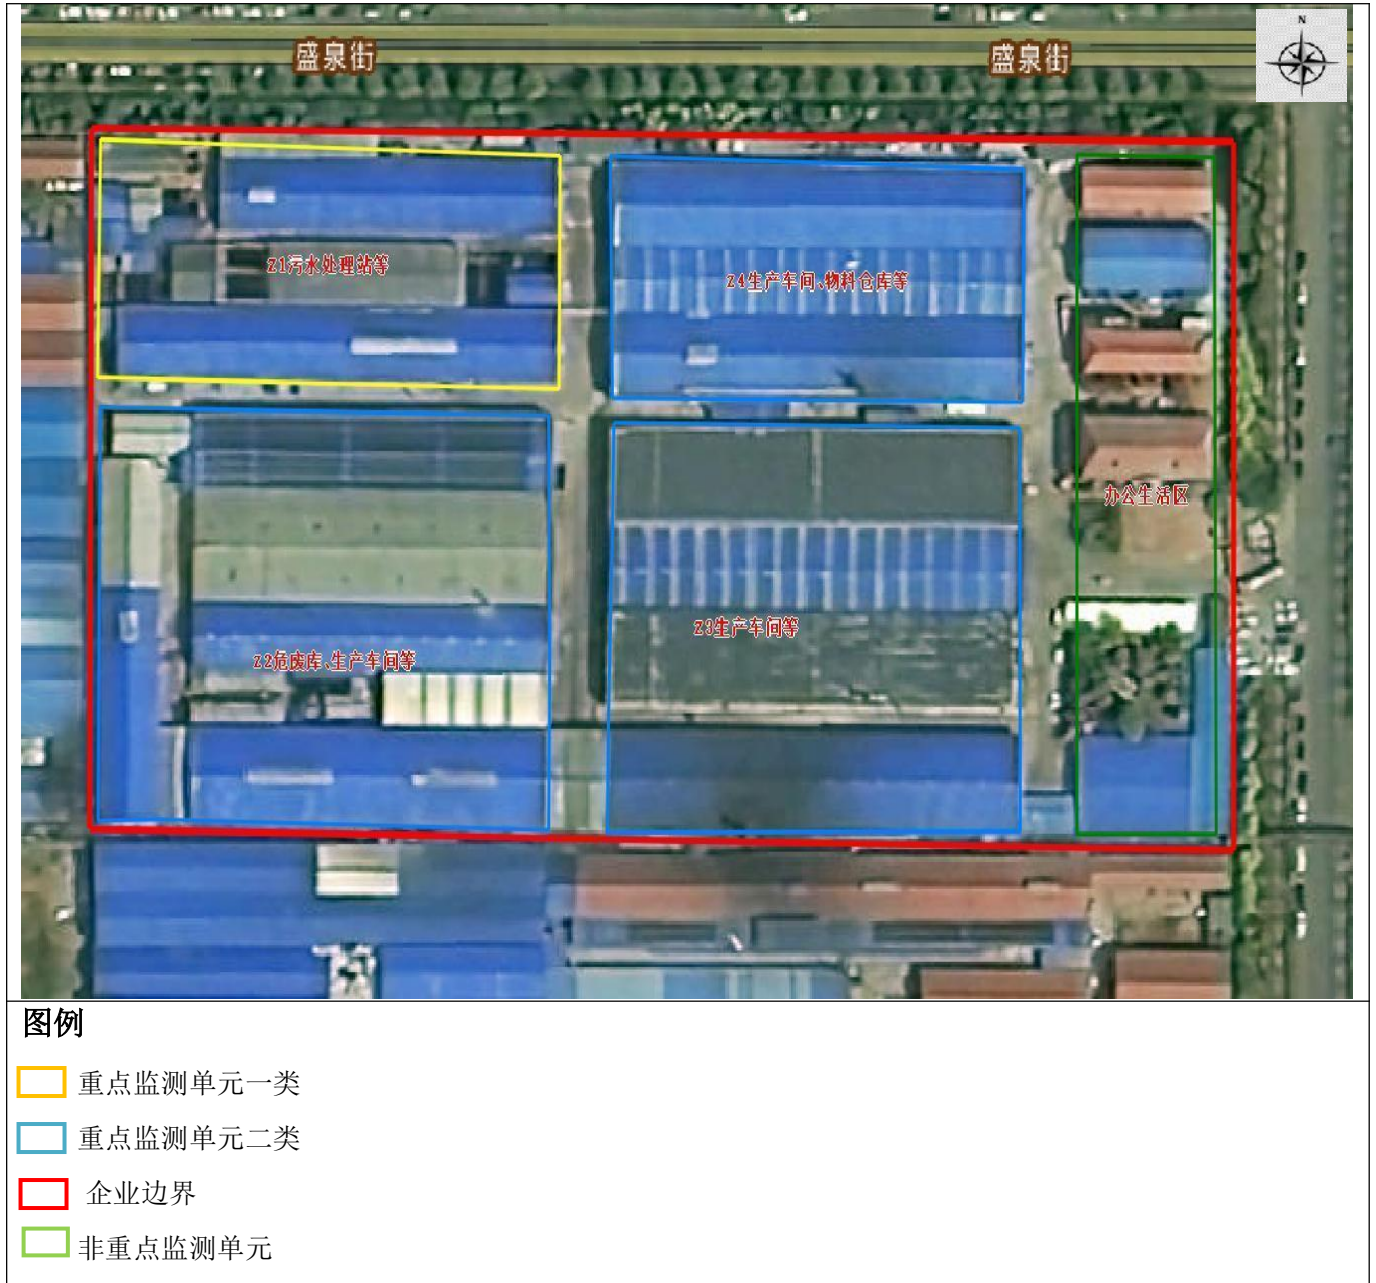
图 5-1 山东莱福特皮革制品有限公司重点监测单元划分情况

根据山东莱福特皮革制品有限公司的土壤污染隐患排查情况，可能导致土壤或地下水污染的重点监测单元包括：生产车间、污水处理站、化料库、危废暂存库等。重点单元划分情况见图 5-1。

代码	重点场所名称	重点监测单元类别	原因
Z1	污水处理站、事故应急池、雨水收集池、水鼓车间、磨革车间、底料车间、化料库	重点监测单元一类	1、污水处理站、池体、生产车间、仓库均存在物料渗漏、流失、扬散等途径导致土壤或地下水污染的可能； 2、涉及地下隐蔽性设施，因此属于一类重点监测单元。
Z2	危废库、污泥晾晒间、化料库、化验室、挂晾车间、甩软车间、滚涂车间、水鼓车间	重点监测单元二类	1、危废库、生产车间、化验室、仓库均存在物料渗漏、流失、扬散等途径导致土壤或地下水污染的可能； 2、不涉及地下隐蔽性设施，因此属于二类重点监测单元。
Z3	整理车间、成品库、湿法车间、涂饰车间、量革车间	重点监测单元二类	1、生产车间存在物料渗漏、流失、扬散等途径导致土壤或地下水污染的可能； 2、不涉及地下隐蔽性设施，因此属于二类重点监测单元。
Z4	绒皮车间、蓝皮库、片削车间	重点监测单元二类	1、生产车间存在物料渗漏、流失、扬散等途径导致土壤或地下水污染的可能； 2、不涉及地下隐蔽性设施，因此属于二类重点监测单元。

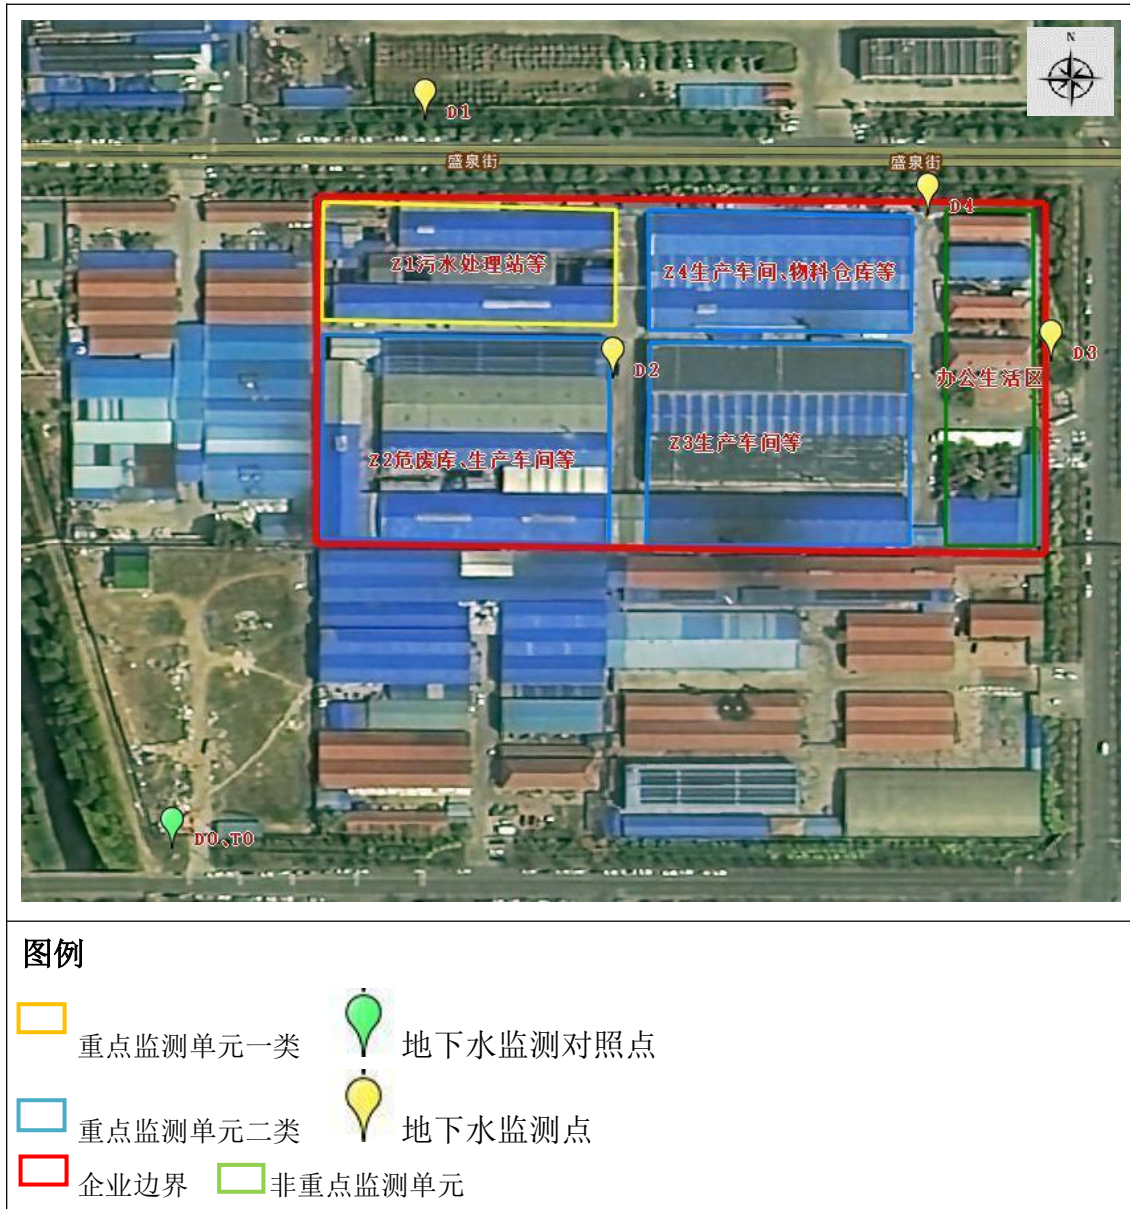
图 6-1 山东莱福特皮革制品有限公司地下水自行监测点位布设情况

山东莱福特皮革制品有限公司依托现有的地下水监测井，按照《工业企业土壤和地下水自行监测 技术指南(试行)》(HJ 1209-2021)中 5.2 条款要求，地下水自行监测点位布设情况见图 6-1。

监测点位编号	监测点位类型	对应重点监测单元编号、类别	重点监测单元内重点场所和重点设施	点位布设原因
D0 对照点	地下水监测点	/	/	企业所在区域地下水流向为南向北偏东，对照点位依托厂区外西南方向约 150m 处地下水监测井。

D1	地下水监测点	Z1 (一类)	污水处理站、事故应急池、雨水收集池、水鼓车间、磨革车间、底料车间、化料库	该地下水监测点依托现有地下水监测井，位于地下水流向下游，污水处理站北侧约 35m 处。
D2	地下水监测点	Z2 (二类)	危废库、污泥晾晒间、化料库、化验室、挂晾车间、甩软车间、滚涂车间、水鼓车间	该地下水监测点依托现有地下水监测井，位于地下水流向下游，挂晾车间旁。
D3	地下水监测点	Z3 (二类)	整理车间、成品库、湿法车间、涂饰车间、量革车间	该地下水监测点依托现有地下水监测井，位于地下水流向下游，厂区东大门北侧。
D4	地下水监测点	Z4 (二类)	绒皮车间、蓝皮库、片削车间	该地下水监测点依托现有地下水监测井，点位于地下水流向下游，片削车间旁。
T0 对照点	土壤监测点（浅层）	/	/	企业厂区西南侧约 150 米处未硬化区域。
T1	土壤监测点（浅层）	Z1 (一类)	污水处理站、事故应急池、雨水收集池、水鼓车间、磨革车间、底料车间、化料库	1.厂区已硬化，浅层土壤监测点位于污水站处的土壤监测采样点； 2.该重点监测单元地下水流向下游 50 米范围内存在地下水监测井，根据《工业企业土壤和地下水自行监测 技术指南（试行）》（HJ 1209—2021）中 5.2.2，该重点监测单元不再布设深层土壤监测点。
T2	土壤监测点（浅层）	Z2 (二类)	危废库、污泥晾晒间、化料库、化验室、挂晾车间、甩软车间、滚涂车间、水鼓车间	厂区已硬化，浅层土壤监测点位于危废库处的土壤监测采样点。
T3	土壤监测点（浅层）	Z3 (二类)	整理车间、成品库、湿法车间、涂饰车间、量革车间	厂区已硬化，浅层土壤监测点位于湿法车间和涂饰车间处的土壤监测采样点。
T4	土壤监测点（浅层）	Z4 (二类)	绒皮车间、蓝皮库、片削车间	厂区已硬化，浅层土壤监测点位于成品库和绒皮车间处的土壤监测采样点。

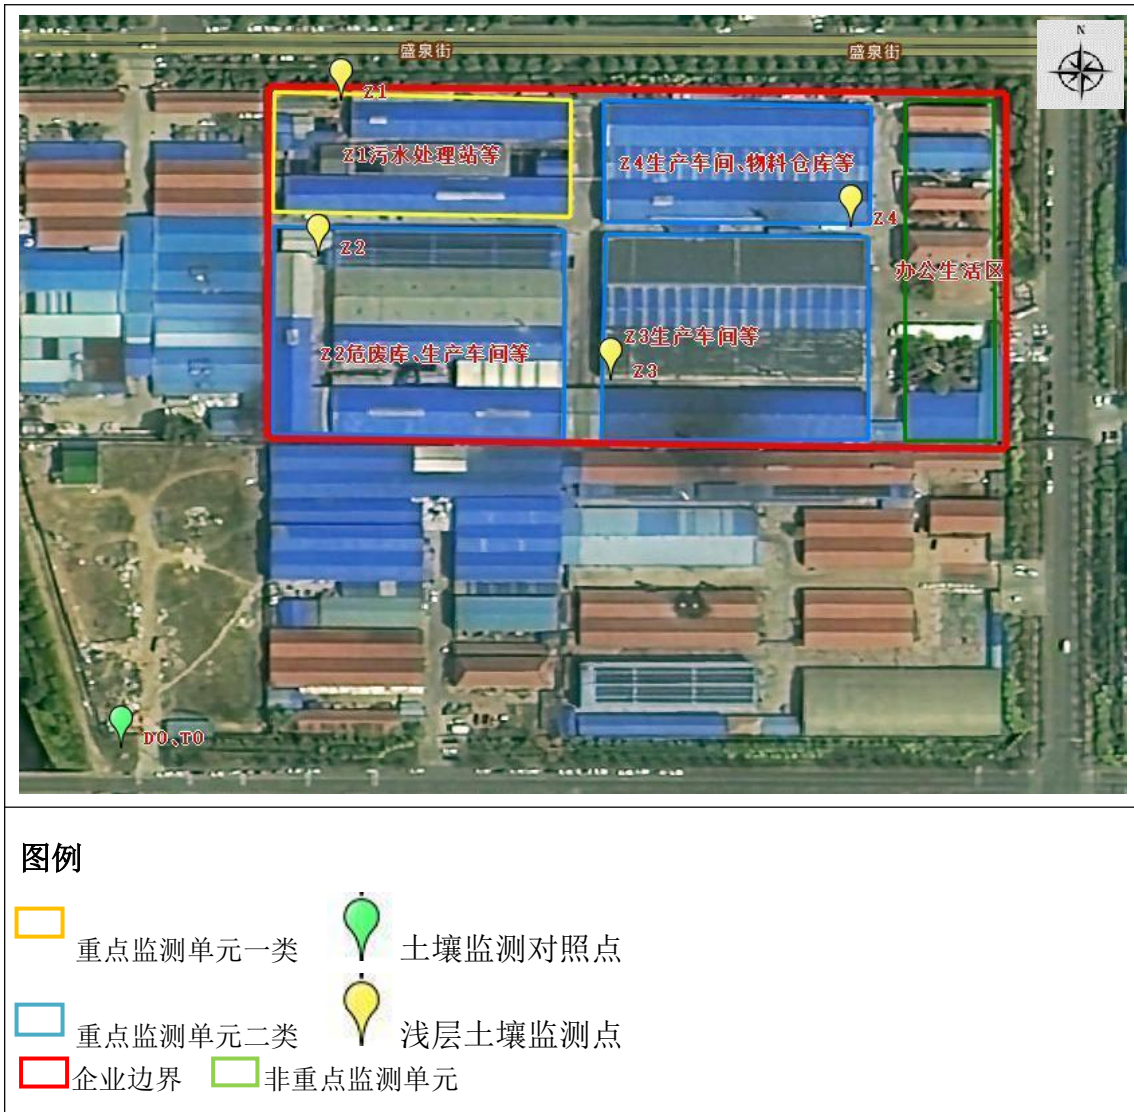
图 6-2 山东莱福特皮革制品有限公司土壤自行监测点位布设情况

依据《工业企业土壤和地下水自行监测 技术指南(试行)》(HJ 1209-2021)中 5.2 条款要求，山东莱福特皮革制品有限公司土壤自行监测点位布设情况见图 6-2。

监测点位编号	监测点位位置	坐标	采集深度 (m)	采集样品数量
T0 对照点	厂区外西南方约 150m, 富泉街与小康河交汇处	东经: 119.74876° 北纬: 36.41315°	0-0.5	1
T1	污水处理站旁	东经: 119.74964° 北纬: 36.41574°	0-0.5	1
T2	危废库旁	东经: 119.74955° 北纬: 36.41512°	0-0.5	1
T3	湿法车间和涂饰车间之间	东经: 119.75072° 北纬: 36.41462°	0-0.5	1
T4	成品库和绒皮车间之间	东经: 119.75168° 北纬: 36.41523°	0-0.5	1
